## DE ROMAANSE KERK VAN WESTERGEEST (door Oebele Vries)

## **DE GOTISCHE KERK VAN OUDWOUDE (door ds. A.E. Keuning)**

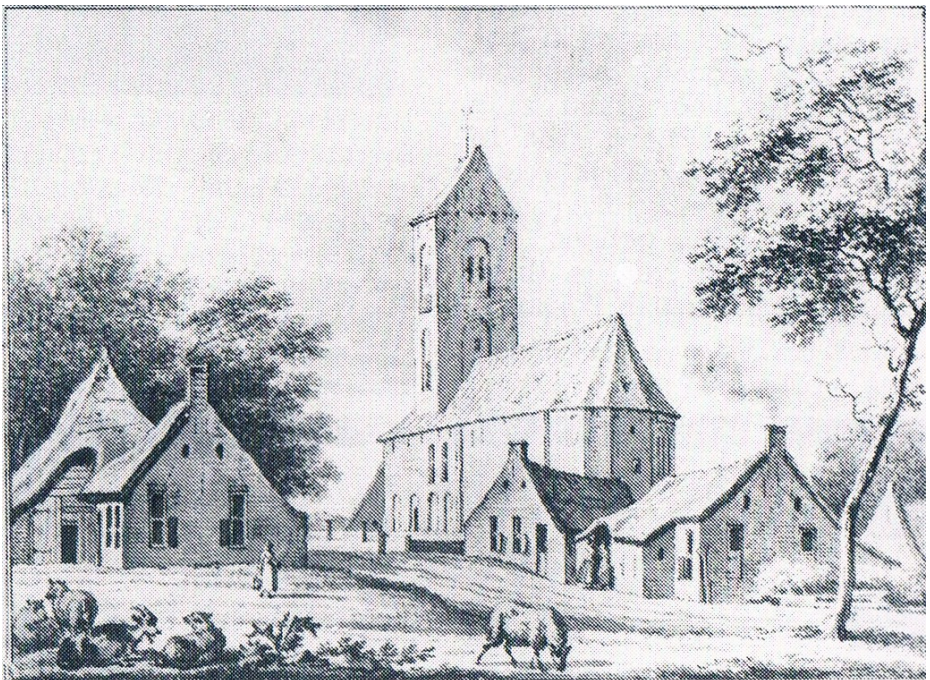
Aan de noordkant van het pad dat naar het toegangshek aan de Eelke Meinertswei loopt, stond tot 1931 het kostershuisje. Dit woninkje komt al voor op een tekening van de kerk uit 1790.

Hierop zien we verder nog een tweede huisje, dat vlak achter het kosterswoninkje stond, alsmede een boerderijtje, dat aan de zuidkant van het pad zal hebben gestaan. Niet zo ver daarvandaan staat nu het "baarhuisje", dat uit 1931 dateert. Ergens ten zuiden van de kerk moet de standplaats worden gezocht van de pastorie, die al verscheidene eeuwen geleden is afgebroken. Ten zuidwesten van het kerkterrein vinden we een soort vijvertje. Dit is de "tsjerkedobbe", waarin vroeger een wel (zoetwaterbron) werd gevonden.

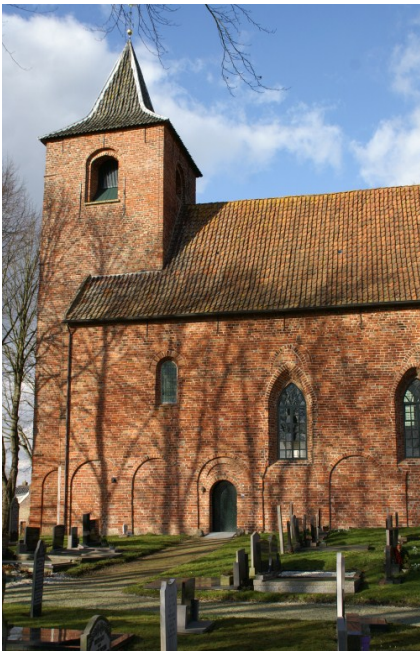
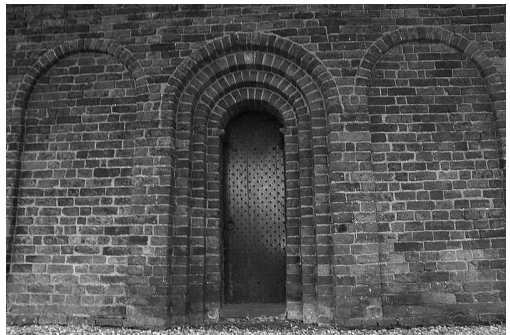
Wij bekijken nu eerst de **noordmuur** en beginnen met het meest westelijke gedeelte. De muur van het schip is, geheel in romaanse trant, versierd met zes rondbogige gesloten spaarnissen; in één hiervan bevindt zich de noordelijke ingang van de kerk. Boven deze spaarnissen zijn twee grote spaarvelden aangebracht, die aan de bovenkant worden afgesloten door een rondboogfries op kraagsteentjes. In beide spaarvelden is een klein spitsbogig venster geplaatst, dat vermoedelijk aanvankelijk rondbogig is geweest.

Het bovenste gedeelte van de muur van de koorpartij laat een groot spaarveld zien, dat weer wordt afgesloten door een rondboogfries op kraagsteentjes. Het kleine venster hierin is bij de restauratie weer opengemaakt. Opvallend is de grote boog in het benedengedeelte.

Hierdoor werd toegang verkregen tot een lage aanbouw, waarvan in het kerkhof nog overblijfselen te vinden zijn. De boog zal zijn dichtgemetseld, toen de aanbouw werd afgebroken. De kleine opening in de muur iets boven de grond is een hagio-scoop, die bij de restauratie weer is opengemaakt.

De halfronde absis vertoont vijf spaarvelden. Ook hier zien we aan de bovenkant weer een rondboogfries op kraagsteentjes. Er bevinden zich in de absis drie vensters met mooie kraalprofielen. Boven het venster aan de zuidkant zijn sporen van een ouder venster zichtbaar (hierin tufsteenfragmenten).

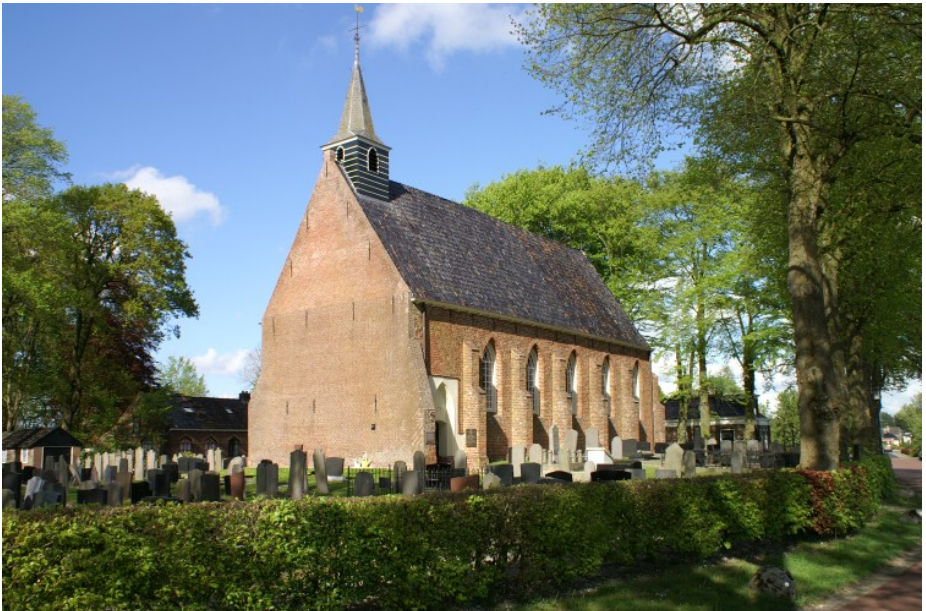
De kerk van Oudwoude ligt aan de westzijde van het dorp op een kleine hoogte. Kerk, school, schoolhuis en pastorie staan hier bij elkaar, aldus herinnerend aan de nauwe band die er tussen kerk en school geweest is. Het kerkhof is omringd met bomen, en tussen de kerk en het schoolhuis voert een prachtige beukenlaan naar de voormalige pastorie. De kerk is geen groots historisch monument; het gebouw dateert uit de vijftiende eeuw. De bouwstijl is laatgotisch. Van het oosten gezien ziet de kerk er aantrekkelijk uit. Aan de westkant laat de vlakke muur duidelijk zien dat er een toren mist.

De dakruiter op de westgevel moet dat gemis goedmaken.

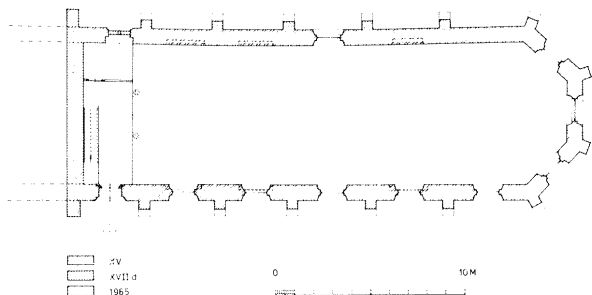
Oorspronkelijk zal de kerk er anders hebben uitgezien: waarschijnlijk was er naar het westen toe een travee meer, en daarachter stond de **toren**.

Die toren moet rond 1690 zijn afgebroken: in het kasboek van de kerkvoogdij vond Oebele Vries daar de volgende aanwijzing voor: "Ontfangen voor steen en vlinten van de oude toorn de somma van 37 gulden en 10 stuivers door kerkvoogd Here Latses vercoft an lijden van de bil" (lieden van Het Bildt). De toren werd door een houten dakruiter vervangen.
